FFH-Gebiet Berkel (DE-4008-301) | Kreis Coesfeld

## Naturnahe Entwicklung der Berkel und Berkelquelle in Billerbeck

**Monitoring 2023**

### **4. Bestandsaufnahme zur Entwicklung von Flora und Vegetation**

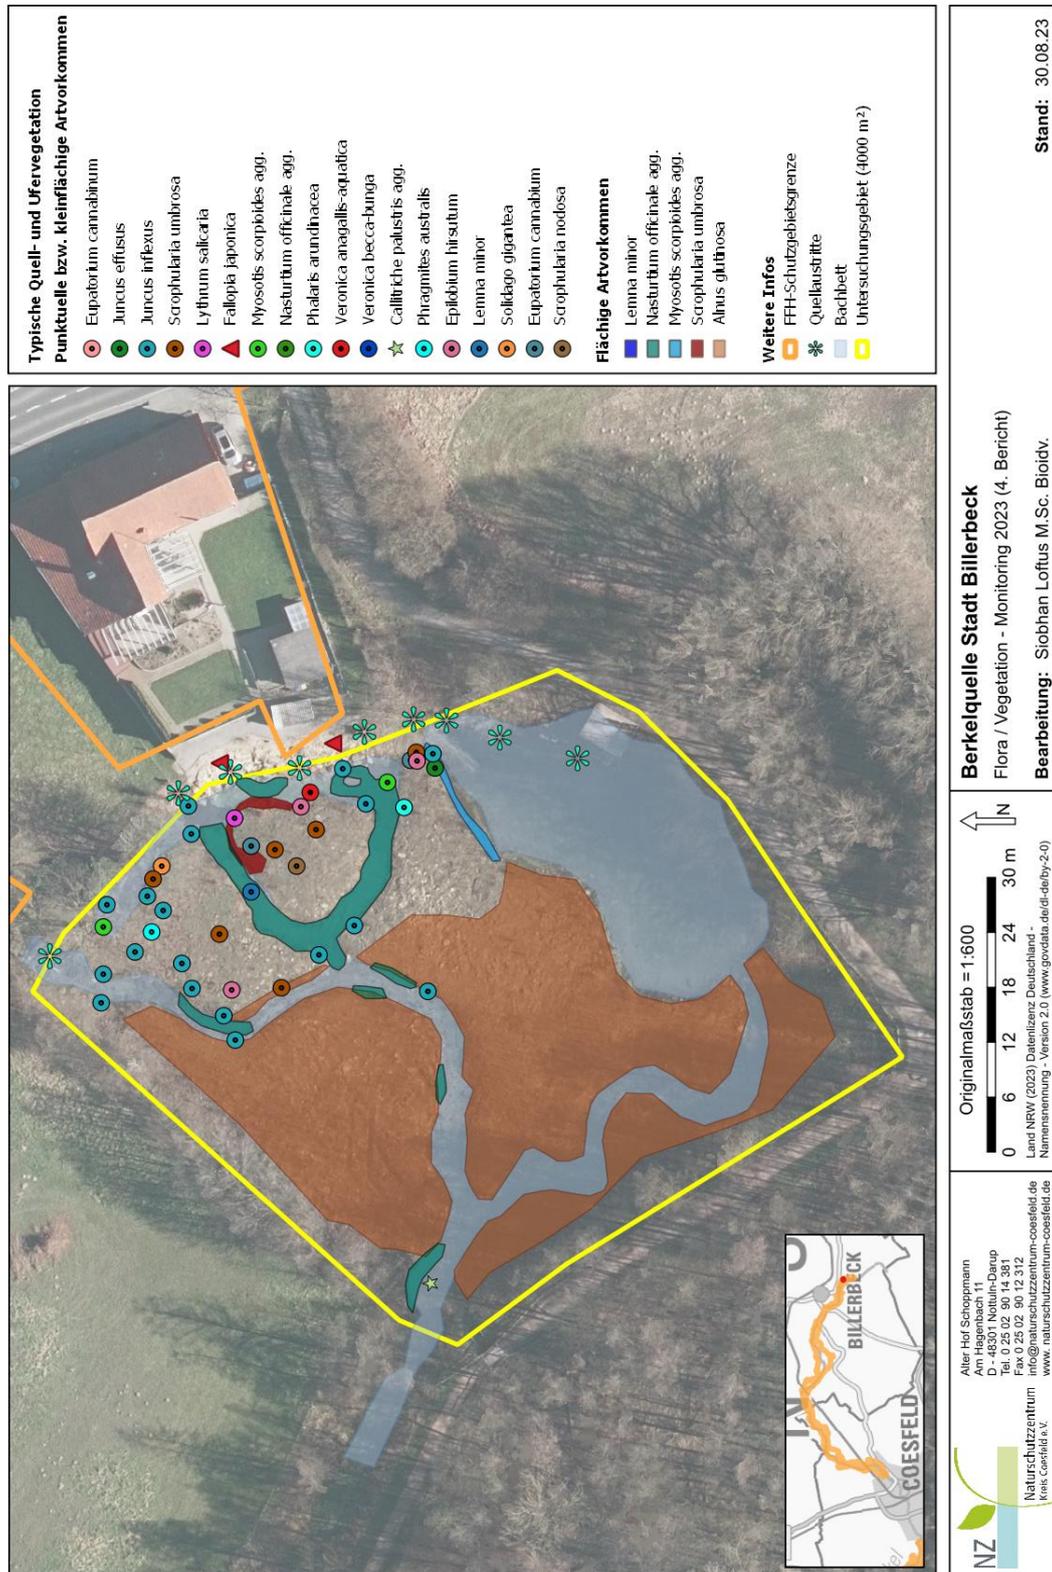
#### 4.6 Karte Verbreitung Zielarten

Die Verbreitung von Zielarten der Quellbachröhrichte, Uferfluren weiterer charakteristischer Wasser- und Uferpflanzen im Juni und August 2023 sind auf der nachfolgenden Karte dargestellt.

Die aus naturschutzfachlicher Sicht relevanten Arten typischer Quellvegetation, Bach-Röhrichte und Uferfluren werden in einer Karte verzeichnet (Karte 1, S.9).

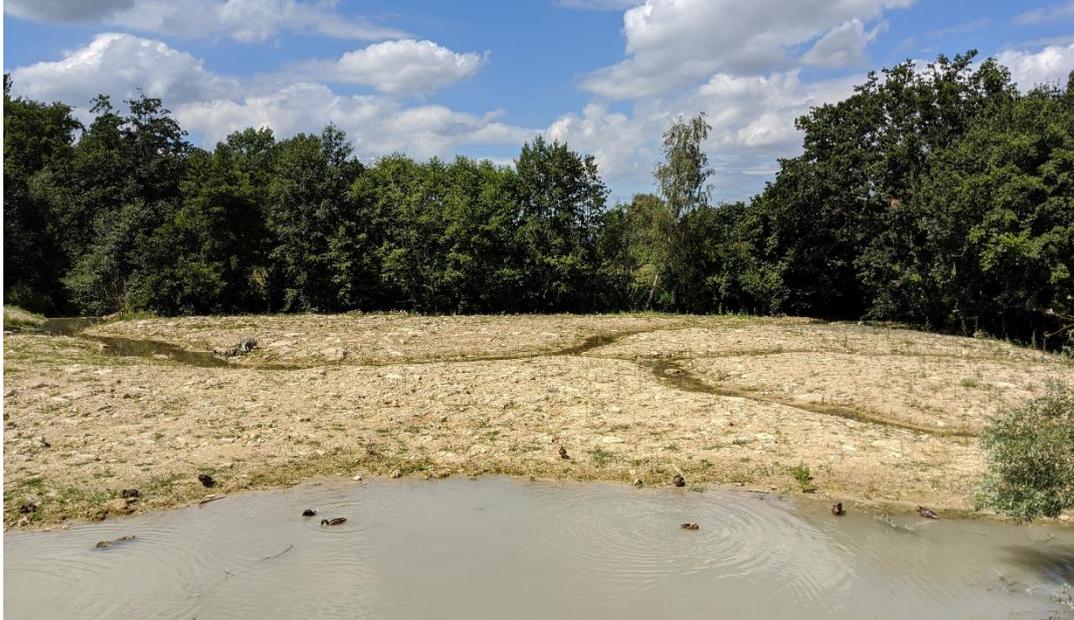
*Foto 1: Blick vom Wanderweg im Nordosten auf den renaturierten Bereich, Juli 2020 (B. Stephan).*

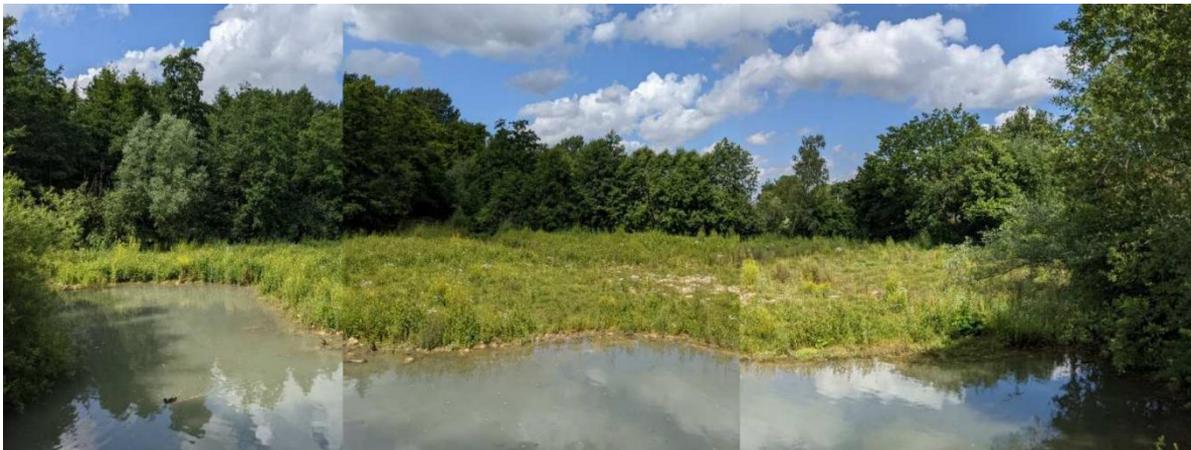
*Foto 2: Ebd., ein Jahr später im Juli 2021 (Foto: B. Stephan).*

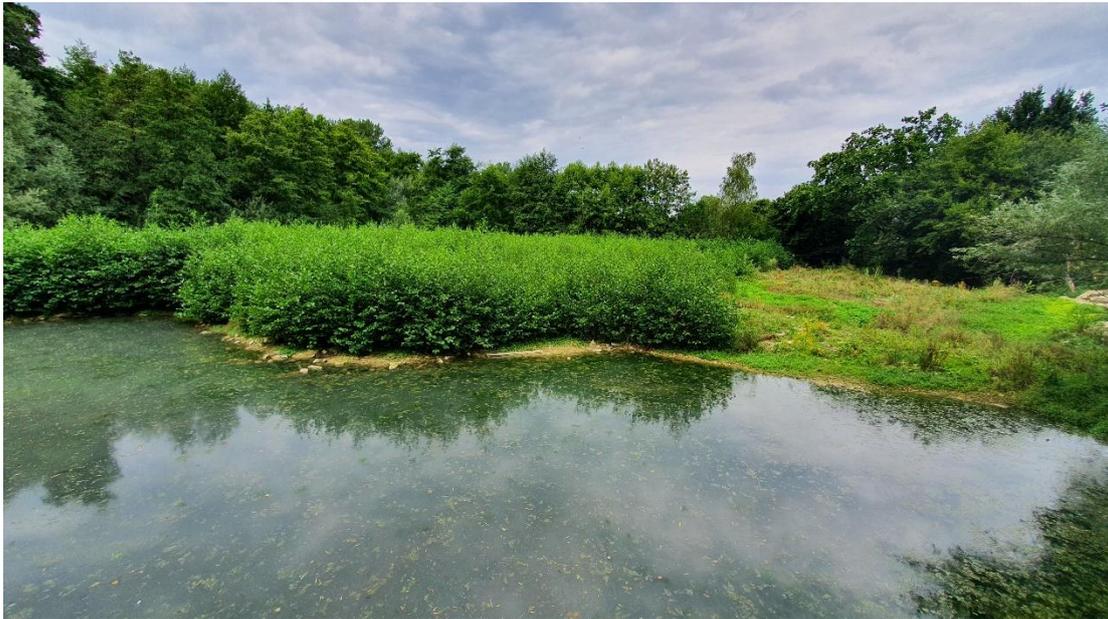
*Foto 3: Ebd. August 2022.*

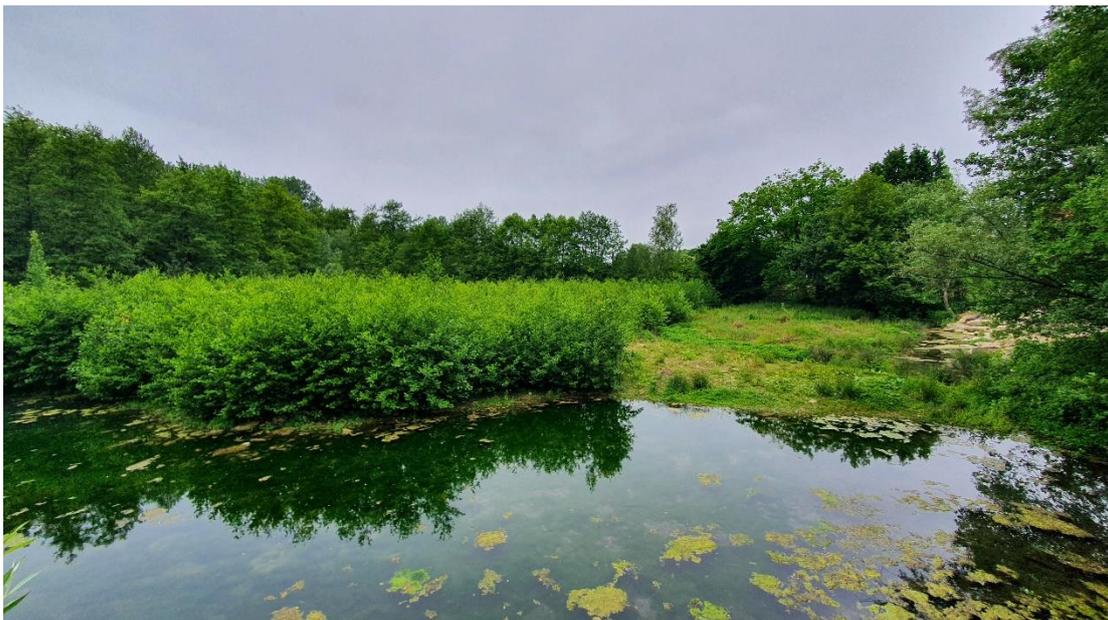
*Foto 4: Ebd. Juni 2023.*

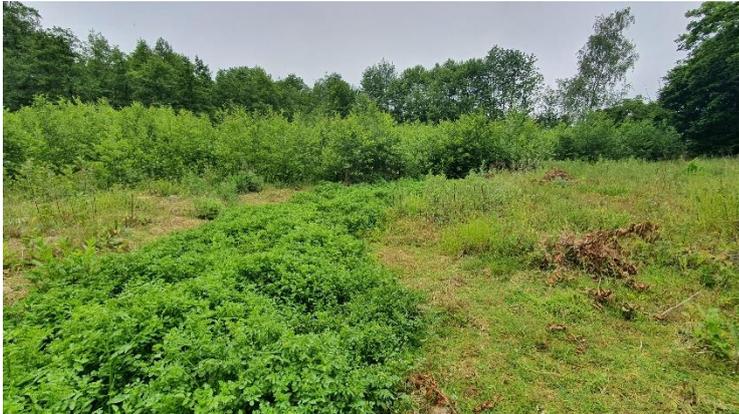
Foto 5: Die von Gehölzaufwuchs freigehaltene Sichtachse stellenweise noch schütterer Krautvegetation. Die Bachgerinne weisen dichte Teppiche der Brunnenkresse auf (Juni 2023).

- Soweit eine bessere Sichtbarkeit der Touristenquelle von der Aussichtsplattform weiter gewünscht ist, sollte mit der Entkusselung der Sichtachse fortgefahren werden und ggf. vereinzelt verblendende Bäume auf städtischem Eigentum aufgeastet werden (Zeitraum Okt. bis Feb.).

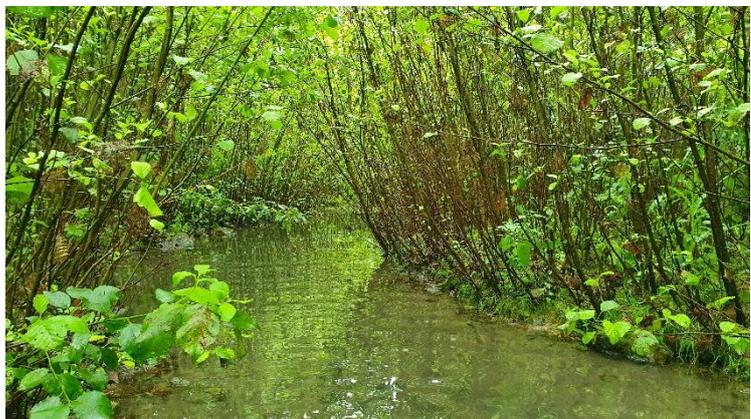
Foto 6: Im nördlichen Bereich der Sichtachse hat sich die Vegetationsdecke schon fast geschlossen. Es hat sich eine dichte Krautschicht gebildet (August 2023).

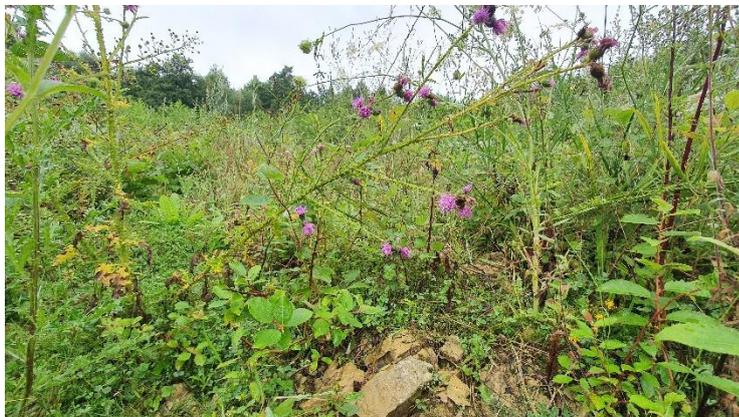
Foto 7: Der südliche Bereich der Sichtachse ist vergleichsweise lichter und weist noch mehrere Offenbodenstellen auf (Juni 2023).

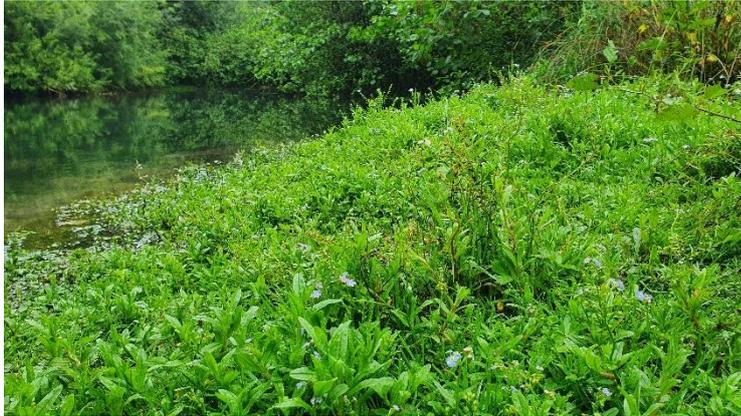
Foto 10: Der Uferabschnitt der Sichtachse am aufgeweiteten Gerinne weist eine dichte Ufervegetation aus Sumpf-Vergissmeinnicht auf (August 2023).

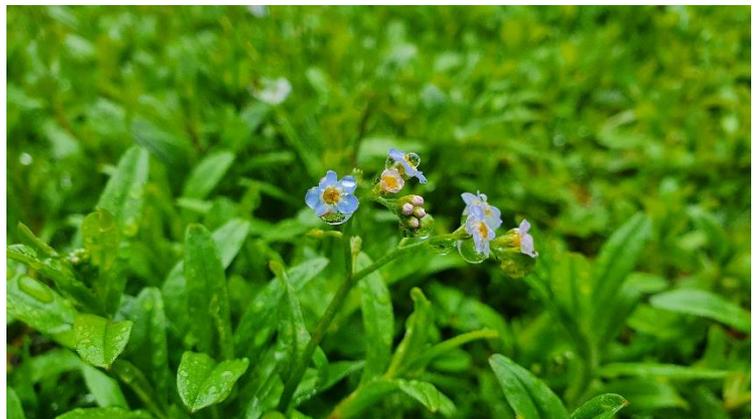
Foto 10: Sumpf-Vergissmeinnicht (*Myosotis scorpioides*) in Blüte. Es ist verbreitet auf sandig-lehmigen oder tonigen, nährstoffreichen Nasswiesen, Verlandungsgesellschaften, Bruchwälder und an Ufern.
