FFH-Gebiet Berkel (DE-4008-301) | Kreis Coesfeld

Naturnahe Entwicklung der Berkel und Berkelquelle in Billerbeck

Monitoring 2022

3. Bestandsaufnahme zur Entwicklung von Flora und Vegetation

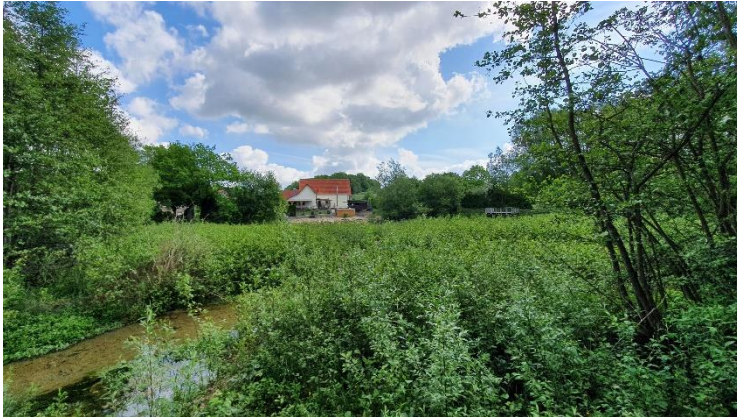
Foto 1: Blick vom Wanderweg im Nordosten auf den renaturierten Bereich, Mai 2022.

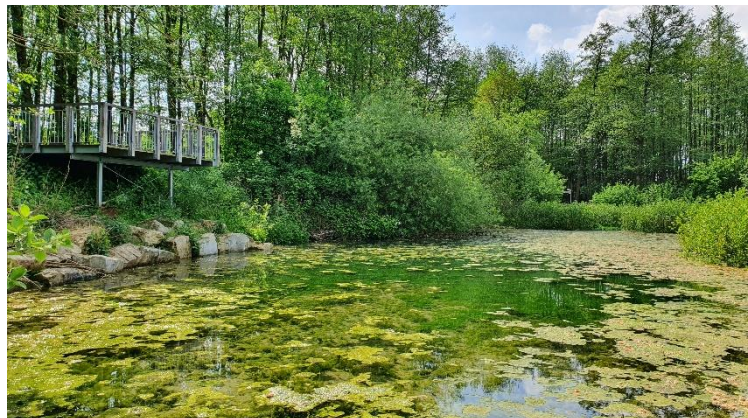
Foto 2: Berkelquelle im Mai 2022 mit beginnender Algenentwicklung.

Während der Erfassungen im Mai und August 2022 waren in den Bachgerinnen, sowie im aufgeweiteten Bereich zunehmend dichter werdende Algenmatten in Wasser festzustellen. Neben fädigen Algen wurden auch knorpelig-runde Algen (s. Fotos) in den Bachgerinnen festgestellt, jedoch nicht weiter bestimmt. Im weiteren Verlauf des Sommers nahm der Deckungsgrad der Algenmatten im nur träge fließenden aufgeweiteten Bereich deutlich zu, ebenso wie die Wassertrübung. Zum Zeitpunkt der Haupterfassung befanden sich dort 10-15 Stockenten, die wahrscheinlich zusätzlich den Bereich aufwühlten. Die Algen geben einen deutlichen Hinweis auf den erhöhten Nährstoffgehalt des austretenden Quellwassers.

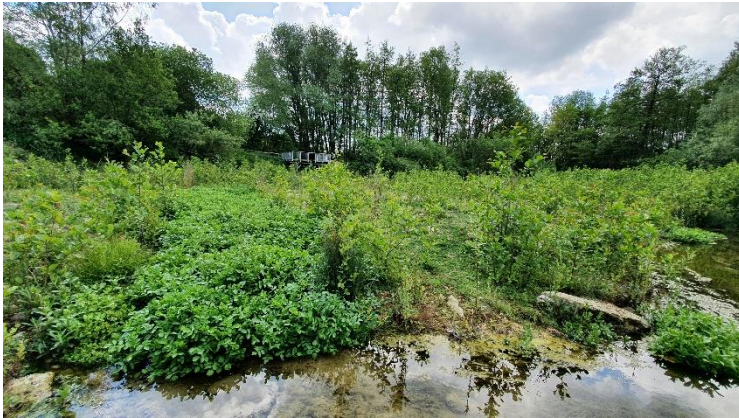
Foto 5: Die von Gehölzaufwuchs freigehaltene Sichtachse im Norden mit schütterer Krautvegetation. Die Bachgerinne weisen dichte Teppiche der Brunnenkresse auf (Mai 2022).

Foto 4: Auch die Bachgerinne im südlichen Bereich sind streckenweise mit bachtypischer Brunnenkresse-Gesellschaft (*Nasturtium officinalis*) bewachsen. An Land prägt der dichte Aufwuchs der Schwarzerle die Vegetation (Mai 2022).

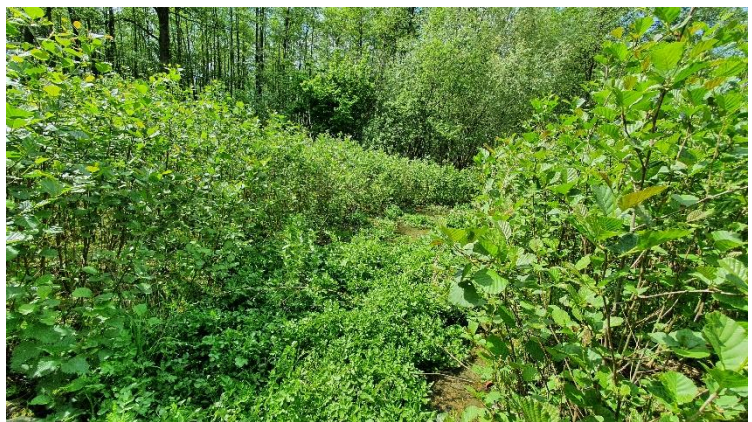
Foto 6: Blick nach Osten vom Bachlauf im Erlenbestand auf die Sichtachse mit beginnendem dichten Brunnenkresse-Teppich (August 2022).

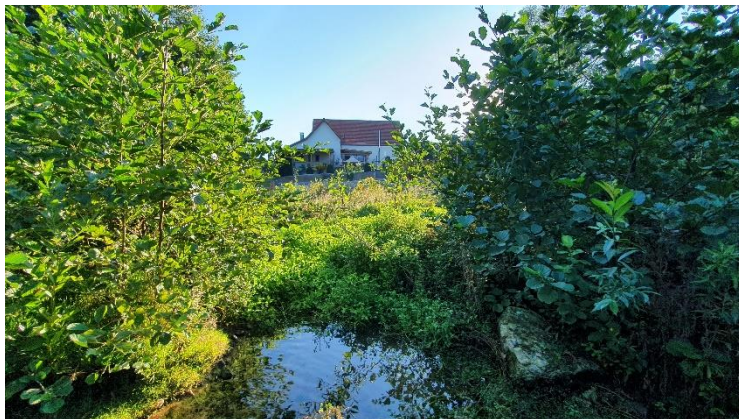
Foto 3: Der aufgeweitete Bachlauf vor der Aussichtsplattform mit stark getrübbtem Wasser mit Algenwachstum. Zum Erfassungszeitpunkt zahlreiche Stockenten auf Nahrungssuche (August 2022).

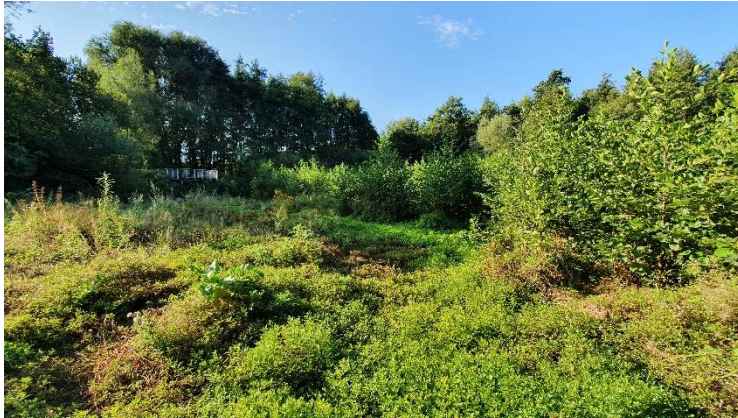
*Foto 7: Auch die Bachgerinne im südlichen Bereich sind streckenweise mit bachtypischer Brunnenkresse-Gesellschaft (*Nasturtium officinale*) bewachsen. An Land prägt der dichte Aufwuchs der Schwarzerle die Vegetation und führt zu zunehmender Beschattung. Eine Verschmälerung der Brunnenkresseteppiche ist bereits zu beobachten (August 2022).*

Der Schwarz-Erlenaufwuchs hat sich über den gesamten Beobachtungszeitraum rasch zu einem dichten Bestand auf einem Großteil des aufgeschütteten Bodens entwickelt. Mittlerweile erreichen die Erlen eine Höhe von über drei Metern. Die Erlen stehen so dicht, dass sich unter deren Beschattung kaum bzw. spärlich eine Krautschicht ausgebildet hat. Die Sukzession zum **quelligen Erlen-Eschen-Auwald** wird einige Jahrzehnte in Anspruch nehmen, in dessen Verlauf sich der Baumbestand in der Konkurrenz um Licht auf natürliche Weise ausdünnen wird. Entlang der Bachrinne prägt das Schwarz-Erlengebüsch die Ufervegetation bis zur Wasserlinie und beschattet den Bachlauf zunehmend. Hier wurde nur noch vereinzelt krautige Uferfluren entdeckt, wie ein Exemplar des quelltypischen Wald-Schaumkrauts (*Cardamine flexuosa*). Die im Mai noch üppigen Patches der Brunnenkresse in den Gerinnen haben sich im Zuge der verringerten Lichtverhältnisse augenscheinlich verschmälert.

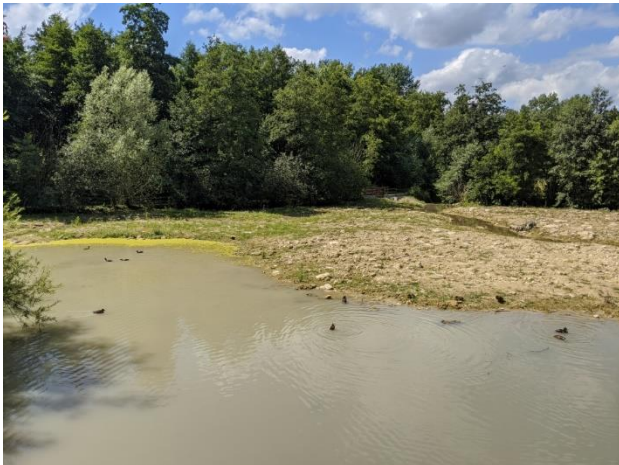
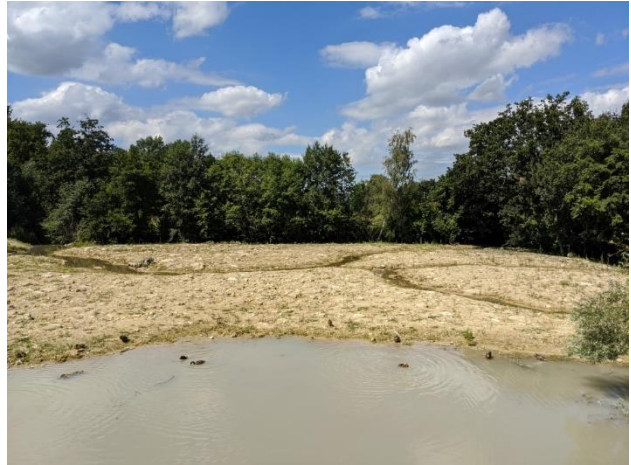
Foto 9: Überblick vom neuen Besuchersteg aus; beginnender, noch schütterer Vegetationsentwicklung, Stockentenansiedlung; durch den Sedimenteintrag, den hohen Kalkgehalt des Quellwassers und die Stockenten ist das Wasser eingetrübt (Birgit Stephan, 28.07.2020).

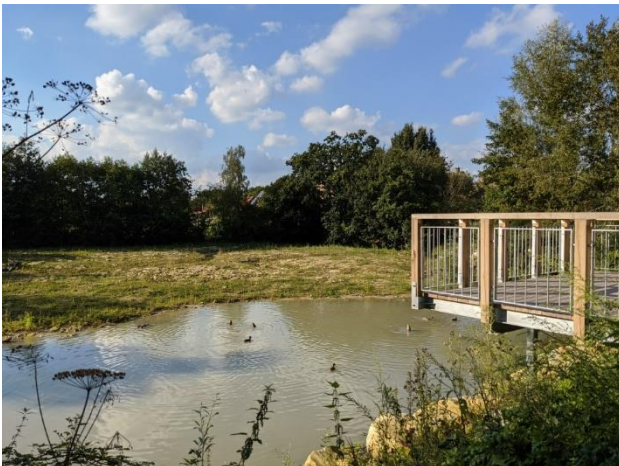
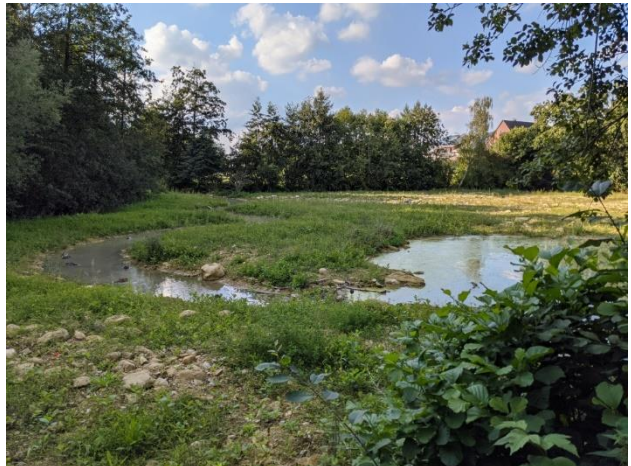
Foto 8: Überblick über den angestauten Quellteich in Richtung Nordwesten zur Hauptquelle (li) und Blick vom südöstlichen Weg aus auf das neu gestaltete Quellgerinne (re) (Birgit Stephan, 2020).

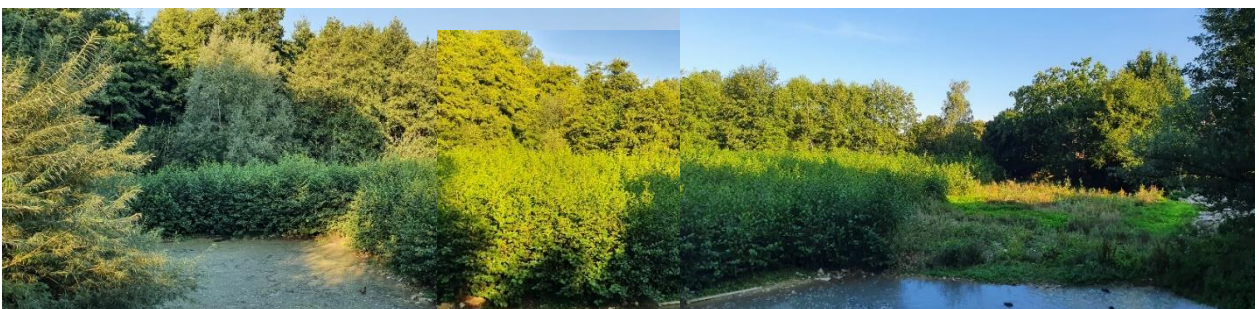
Foto 11: Überblick über die renaturierte Fläche von der Aussichtsplattform, August 2022. Der südliche Großeteil der Fläche entwickelt sich zum Schwarzerlen-Auwald. Im Norden wird eine Sichtschneise auf die Touristenquelle offengehalten. Hier prägen Hochstauden, Kriechrasen und Ruderalvegetation die Krautvegetation.

- Soweit eine Entwicklung in Richtung eines frischen bis feuchten Erlen-Auwald gewünscht ist, kann die natürliche Sukzession (= natürliche Rückkehr der für einen Standort typischen Pflanzen) weiterhin zugelassen werden. Dies wird empfohlen, da die Entwicklung aktuell natürlich und standorttypisch ist.

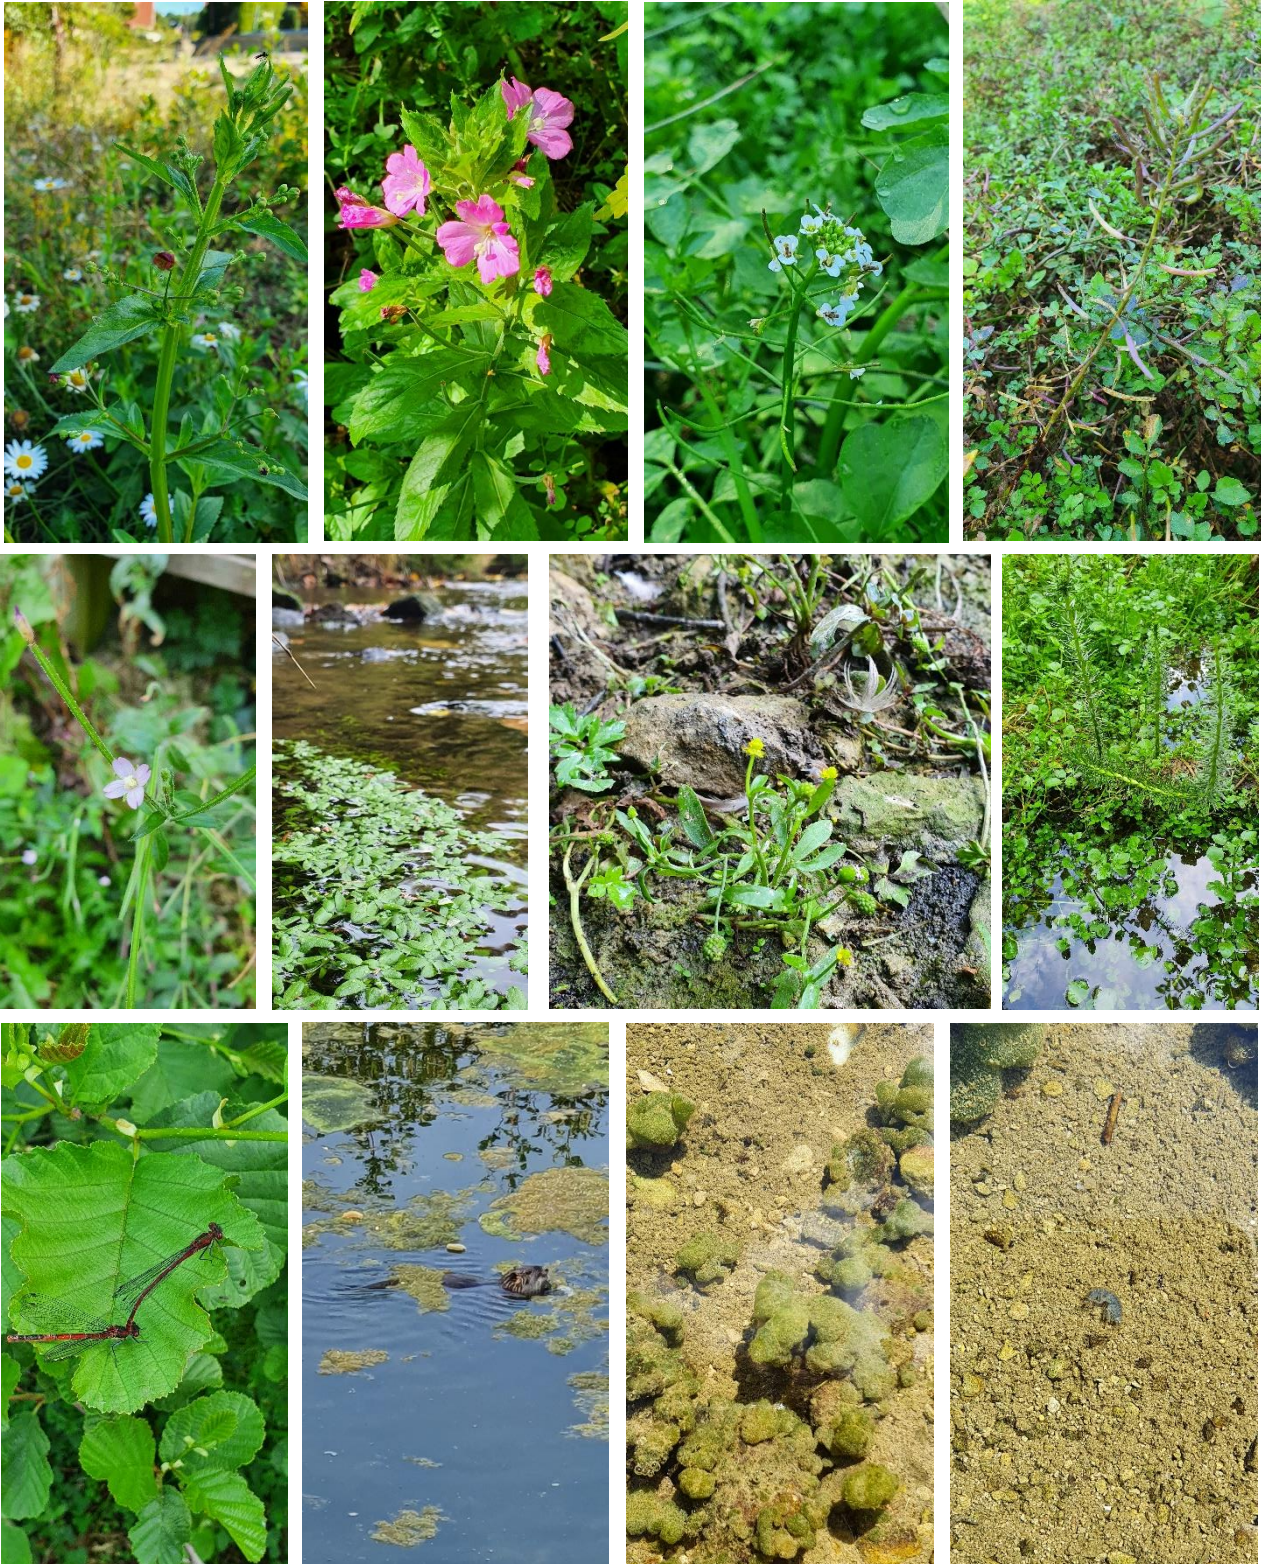
Foto 9-23: (li o. bis re u.): Geflügelte Braunwurz (*Scorophularia umbrosa*), Zottiges Weidenröschen (*Epilobium hirsutum*), Einreihige Brunnenkresse (*Nasturtium microphyllum*), Gewöohnl. Brunnenkresse (*N. officinale*), Kleinblütiges Weidenröschen (*E. parviflorum*), Wasserstern (*Callitriche palustris* agg.), Giftiger Hahnenfuß (*Ranunculus sceleratus*), Tannenwedel (*Hippuris vulgaris*, angesalbt), Frühe Adonislibelle (*Pyrhosoma nymphula*) bei der Paarung, Bisamratte (*Ondatra zibethicus*), Alge (unbestimmt), Flohkrebs (*Gammarus spec.*) (Mai, August 2022).
