FFH-Gebiet Berkel (DE-4008-301) | Kreis Coesfeld

Naturnahe Entwicklung der Berkel und Berkelquelle in Billerbeck

Monitoring 2021

**2. Bestandsaufnahme zur Dokumentation der
Entwicklung von Flora und Vegetation**

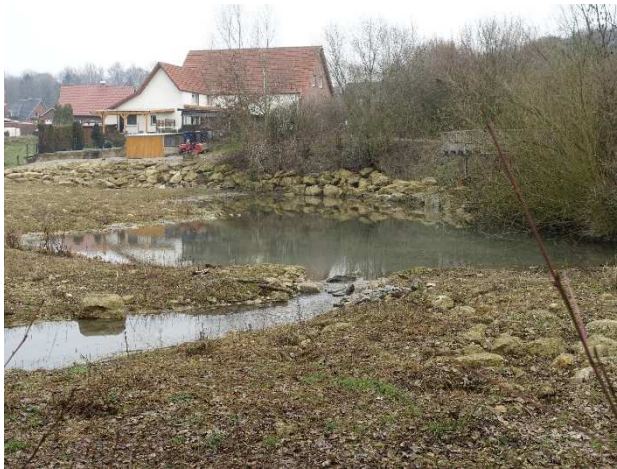
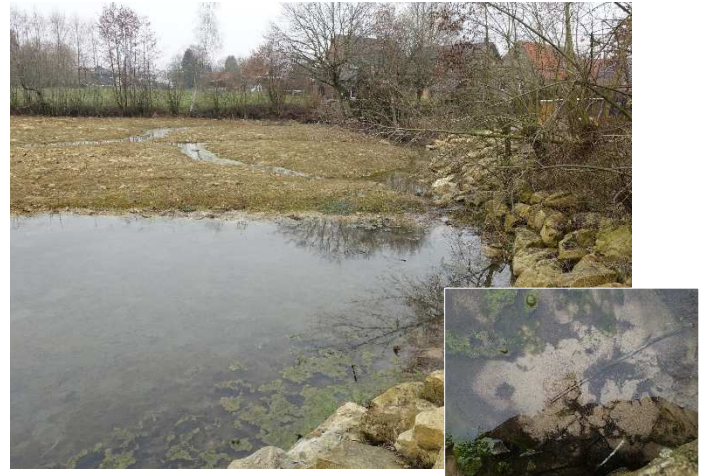
Fotos 1/2/3: Das Gelände der Berkelquellen weist entsprechend der Saison (März) nur schütterer Vegetation auf. Re: Quellgerinne mit Stillgewässercharakter und randlichem Algenbewuchs, am sandigen Gewässergrund sind im Bereich der Aussichtsplattform die Quellaustritte (sprudelndes Wasser) zu erkennen (kl. Bild) (10.03.2021)

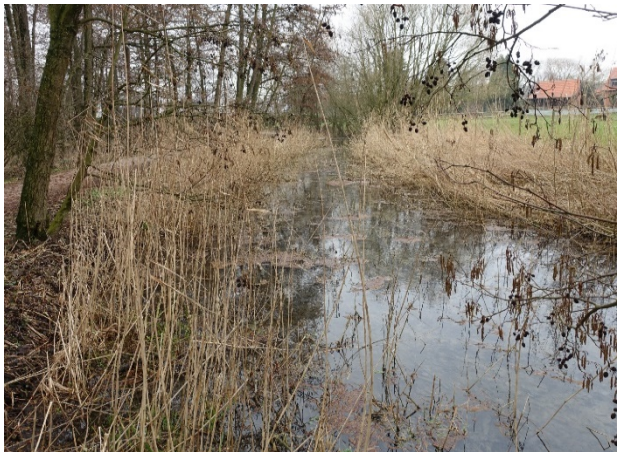
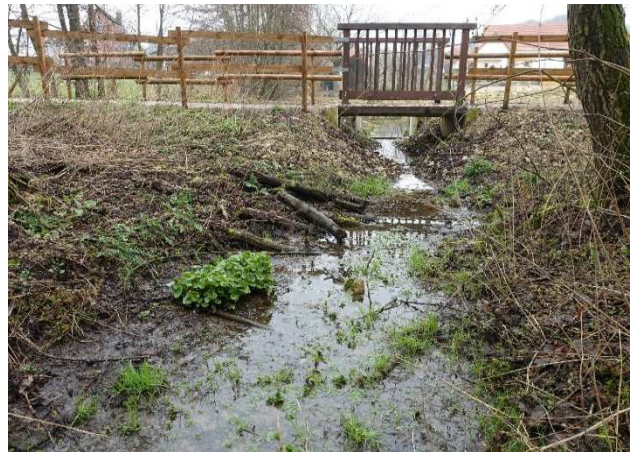
Fotos 4/5: Das Wasser fließt über die „neue Berkel“ in Richtung Westen ab (li). Überschüssiges Wasser wird in den südlich gelegenen Erlenbruchwald abgeführt, um diesen stärker zu vernässen (re: mit Blick aus dem Bruchwald in Richtung Ausfluss der Quellgerinne in die „neue Berkel“) (10.03.2021).

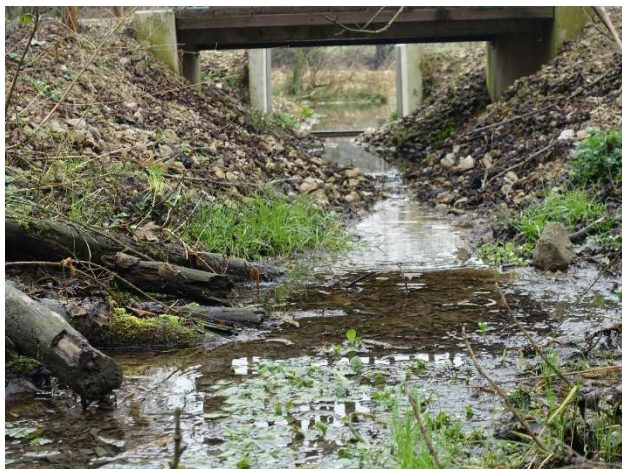
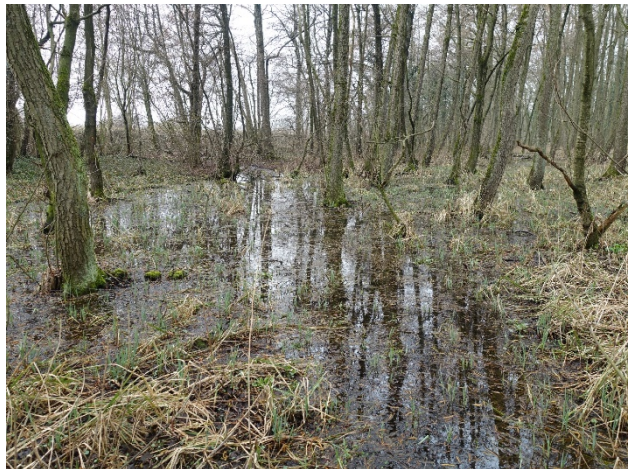
Fotos 6/7: Der östliche Überlauf führt ebenfalls überschüssiges Wasser in den südlich gelegenen Bruchwald. Dieser hat hierdurch augenscheinlich im Winter und Frühjahr stark profitiert, es zeigt sich großflächig ein für Bruchwälder charakteristischer, winterlicher Wasserüberstau (10.03.2021).

Der Wald wird insbesondere zu wasserreichen Zeiten (insbesondere in den Wintermonaten) durch zwei neue Überläufe mit Wasser gespeist, so dass der typische Bruchwaldcharakter gefördert wird (vgl. Foto 7).

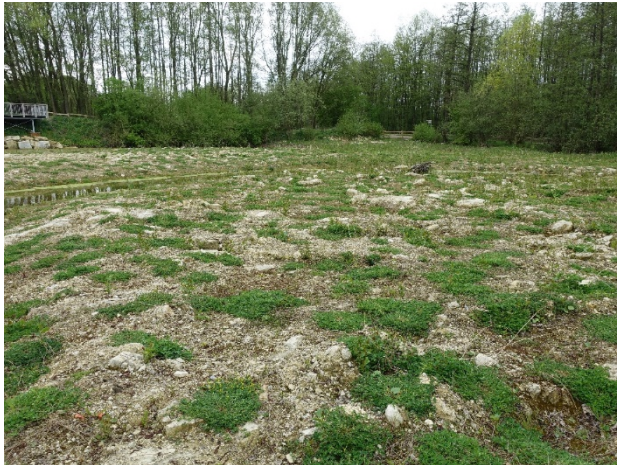
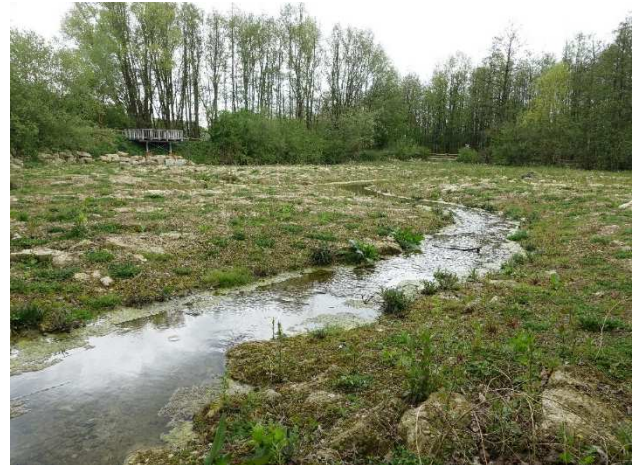
Fotos 8/9: Im Mai zeigt sich auf dem Mergelschotter die beginnende Vegetationsentwicklung. Die Quellgerinne sind mit Quellwasser durchströmt (10.05.2020).

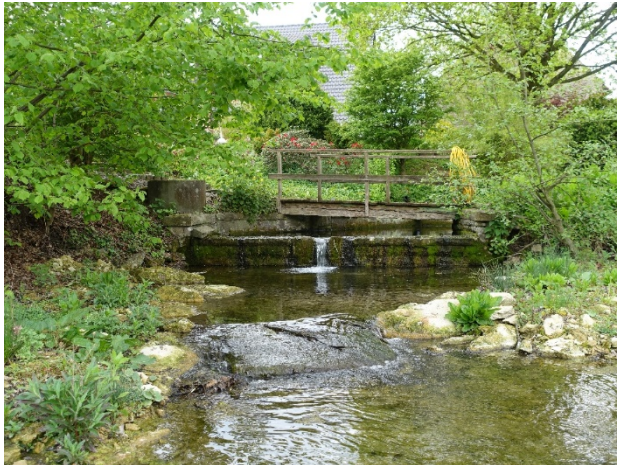
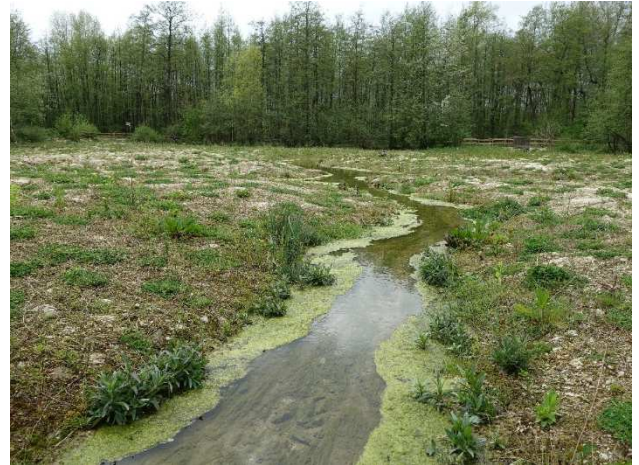
Fotos 10/11: Blick auf die mit Stein gefasste Touristenquelle (li). Die Quellgerinne weisen am Gewässergrund und vor allem auch im Bereich der Ufer Algenbewuchs auf (re) (10.05.2020).

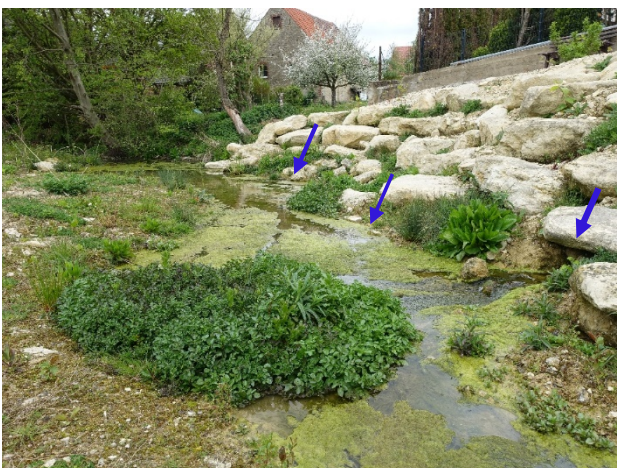
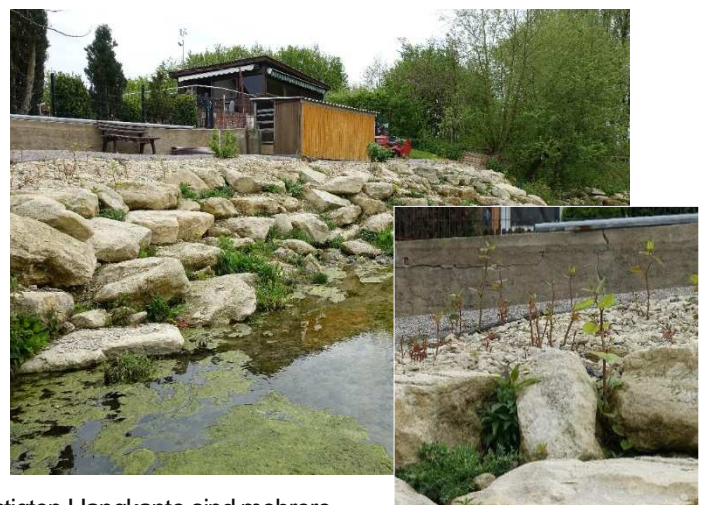
Fotos 12/13/14: An der mit großen Sandsteinblöcken befestigten Hangkante sind mehrere schüttende Quellaustritte zu beobachten (blaue Pfeile), im Vordergrund ist ein großer Brunnenkresse-Bestand ausgebildet (li).

Im oberen Bereich der Hangkante ist der standortfremde, invasive Staudenknöterich (*Fallopia spec.*) etabliert (re). Die Art wird regelmäßig entfernt, scheint sich aber nur sehr schwer zurückdrängen zu lassen (10.05.2020).

- Die regelmäßige Entfernung des nicht heimischen, stark invasiven Japanischen Staudenknöterichs (Neophyt) im oberen Bereich des mit großen Sandsteinblöcken befestigten Steilufers am Siedlungsrand ist fortzuführen. Eine Ansiedlung im Schutzgebiet ist unbedingt zu vermeiden.

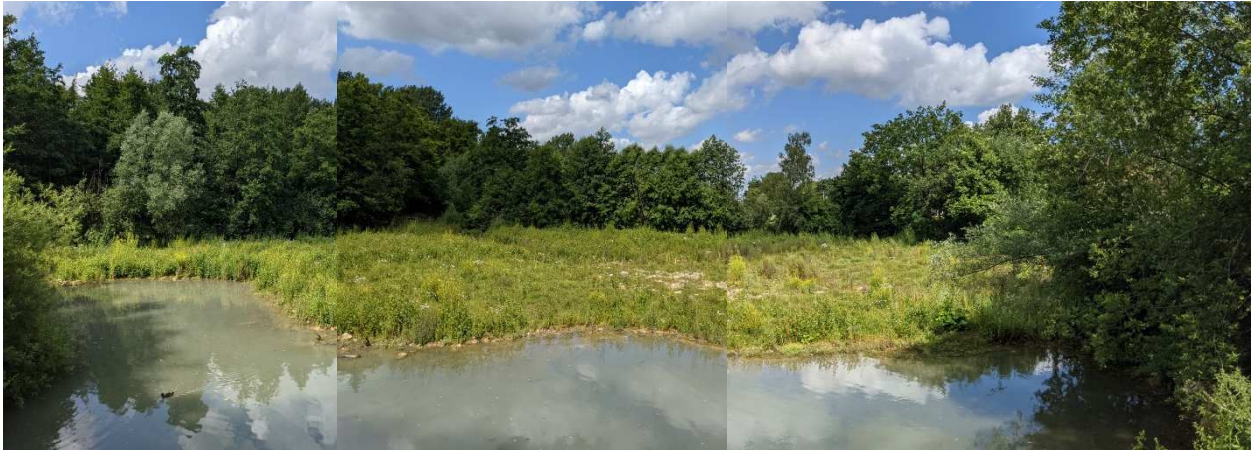
Foto 15: Übersicht über die Flächen mit Blick vom Besuchersteg im Juli 2021. Wie bereits im Jahr 2020 zu beobachten, waren auch 2021 meist rund 15-20 Stockenten auf den Gewässern angesiedelt. Das aufgeweitete Quellgerinne hat Stillgewässercharakter und ist eingetrübt (07.07.2021).

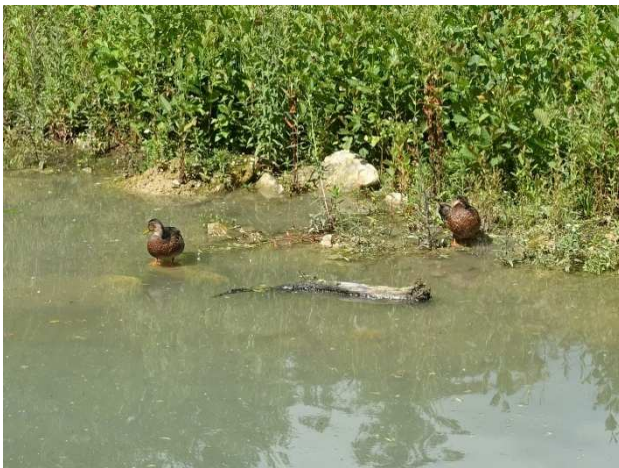
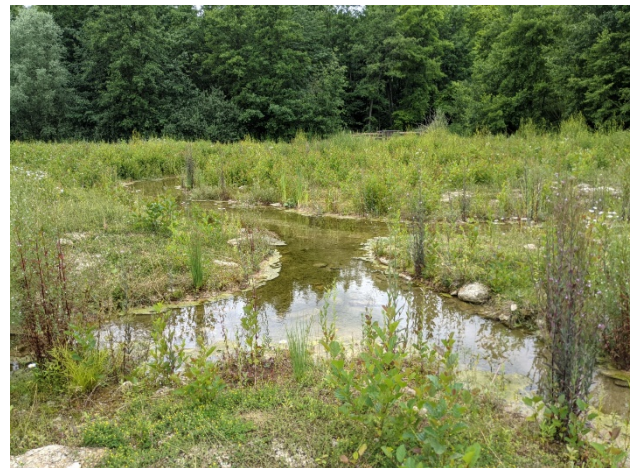
Fotos 16/17: Stockenten am Ufer, sie tragen stark zur Eintrübung des Wassers bei (li). Zusammenfließende Quellgerinne mit Blick aus Norden in Richtung des südlich verlaufenden Wanderwegs mit Erlenbruchwald im Hintergrund (07.07.2021).

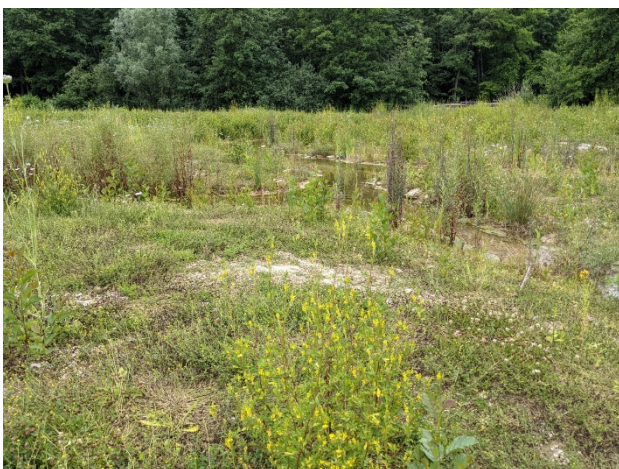
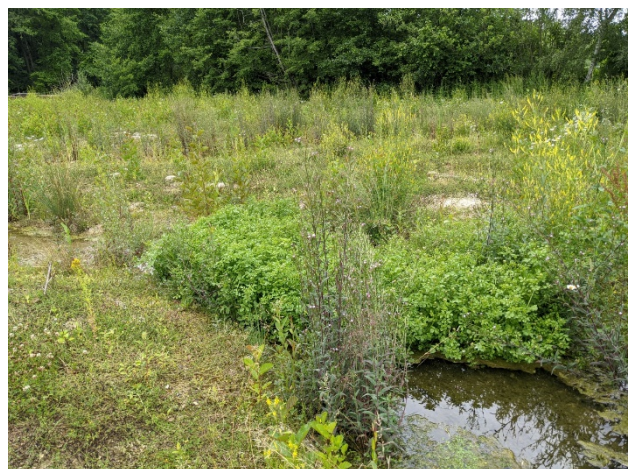
Fotos 18/19: In den nördlichen Bereichen des etwas höher liegenden Geländes ist im Juli 2021 eine eher schütterere Vegetationsbedeckung mit vielen Pionierarten sowie Arten magerer Schotter- und Ruderalfluren entwickelt (Gelber Steinklee, Hopfenklee, Johanniskraut, Wilde Möhre, Hornklee, Braunelle u.a.) (li). Im Bereich eines Quellgerinnes ist ein großer Brunnenkresse-Bestand aufgewachsen (re) (07.07.2021).

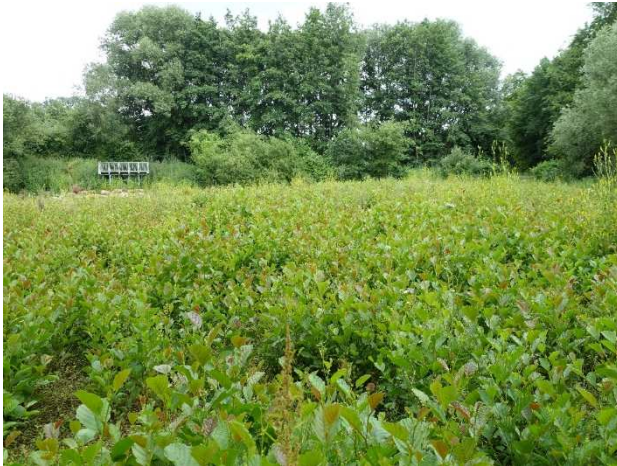
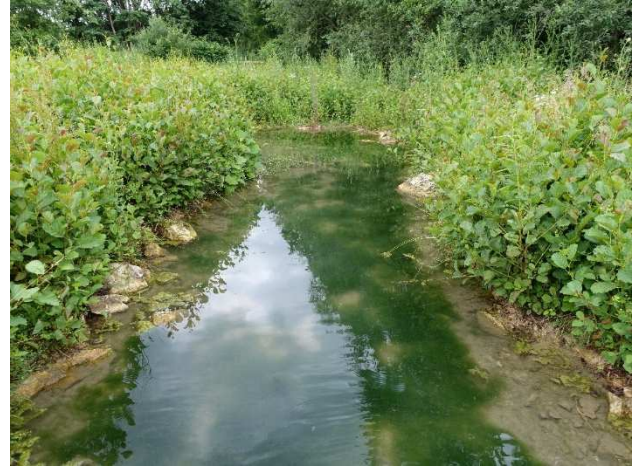
Fotos 20/21: In den südlichen Bereichen, nahe des Wanderweges, dominiert inzwischen junger Erlenaufwuchs (*Alnus glutinosa*), im Hintergrund links ist die Aussichtsplattform erkennbar (li). Südl. Quellgerinne mit deutlichen Algenbeständen am Gewässergrund (07.07.2021).

- Soweit eine Entwicklung in Richtung eines frischen bis feuchten Erlen-Auwald gewünscht ist, kann die natürlichen Sukzession (= natürliche Rückkehr der für einen Standort typischen Pflanzen) weiterhin zugelassen werden. Dies wird empfohlen, da die Entwicklung aktuell natürlich und standorttypisch ist. Andernfalls müsste die Fläche regelmäßig von Erlen und sonstigen (Weiden-)Gehölzen freigestellt werden.

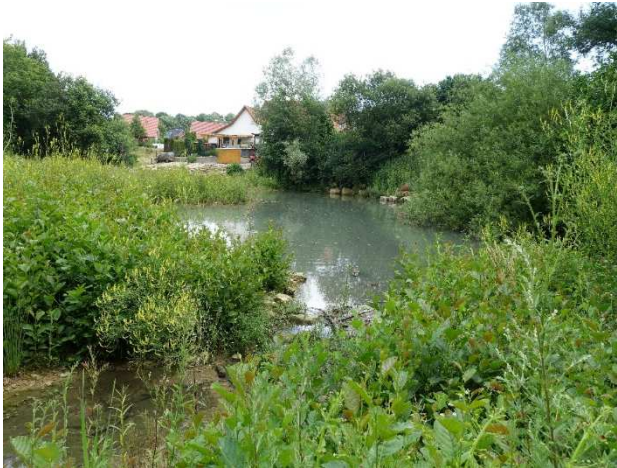
Fotos 22/23: Blick aus südlicher Richtung nach Norden zum aufgeweiteten Quellgerinne (li). Überlauf in das südliche Quellgerinne (re) (07.07.2021).

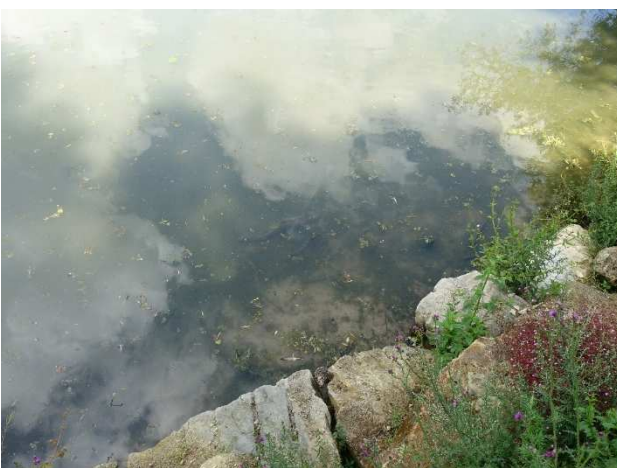
Fotos 24/25: Im Bereich der Aussichtsplattform war im Juli eine deutliche Quellschüttung zu beobachten. Das Quellwasser tritt leicht sprudelnd aus dem Untergrund aus (li). Auch die Touristenquelle wies eine Quellschüttung auf (re) (07.07.2021).

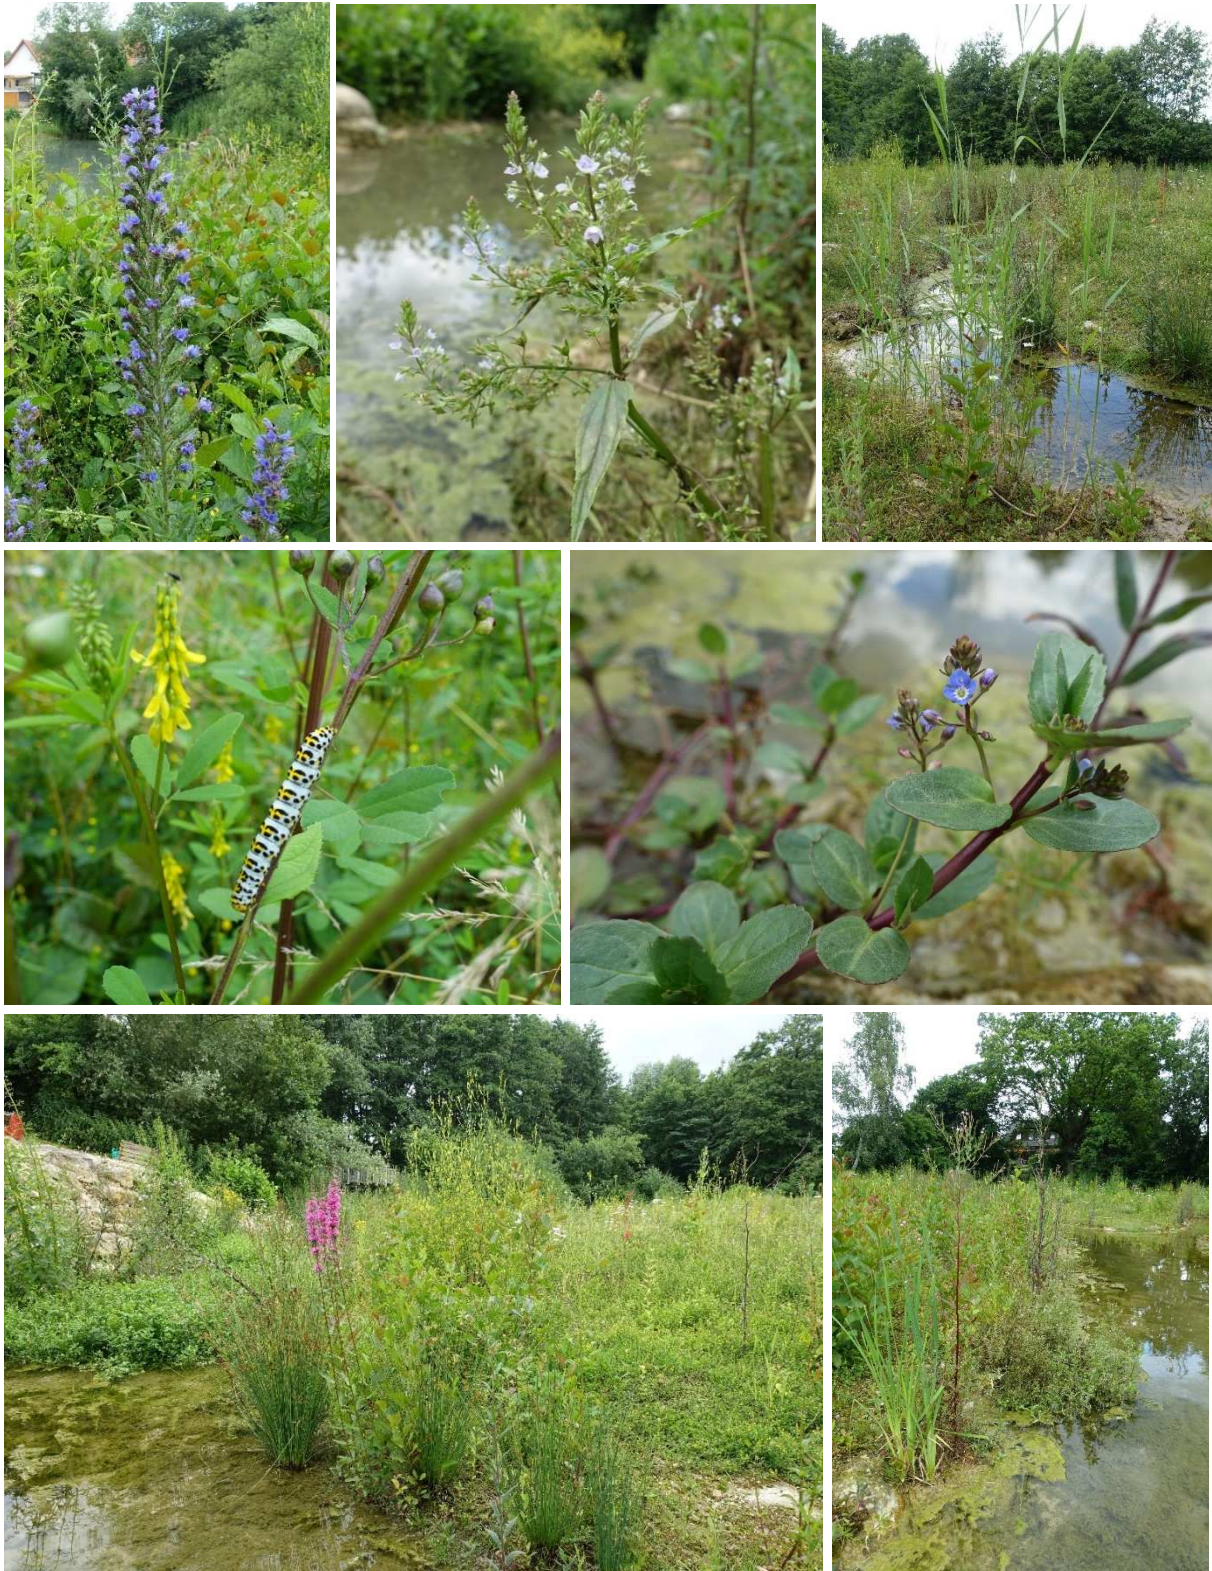
Fotos 26-32 (li o. bis re u.):

Natternkopf (*Echium vulgare*); Blauer Wasser-Ehrenpreis (*Veronica anagallis-aquatica*); schütterer Schilf- Bestand (*Phragmites australis*); Gelber Steinklee (*Melilotus officinale*) sowie Geflügelte Braunwurz (*Scrophularia umbrosa*) mit Raupe eines Braunwurz-Mönchs; Bachbunze (*Veronica beccabunga*); Ufervegetation am Rande des Quellgerinnes mit Blutweiderich (*Lythrum salicaria*), Blaugrüner Binse (*Juncus inflexus*), Brunnenkresse (*Nasturtium officinale*); kleiner Bestand mit Rohrkolben (*Thypha latifolia*).

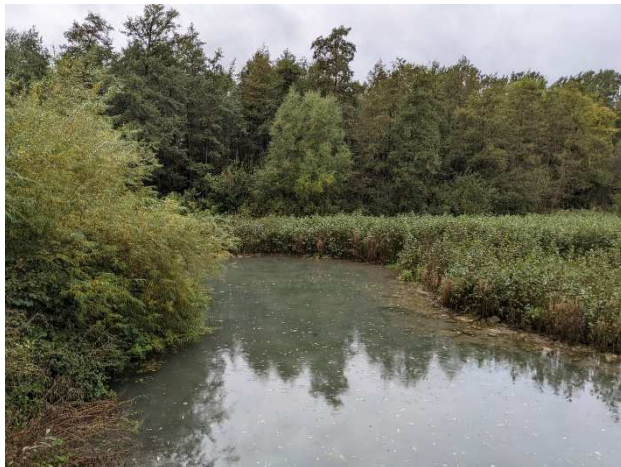
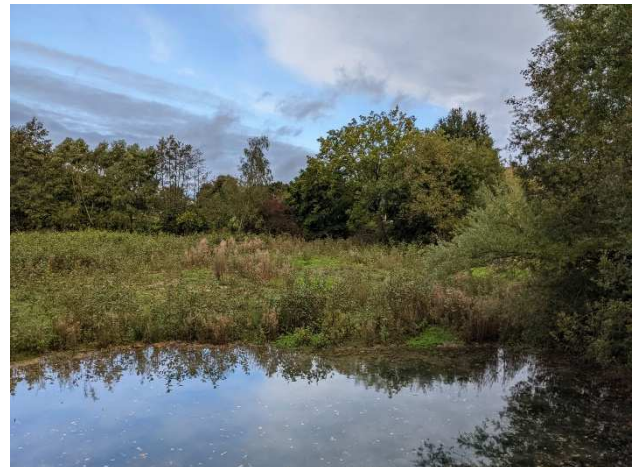
Während im ersten Jahr der Untersuchung noch eher schütterere Spontanvegetation festgestellt wurde, zeichnet sich 2021 bereits früh im Jahr eine wesentlich dichtere, natürliche Besiedlung mit Pflanzen ab. Im Laufe des Sommers sind große Bereiche mit rund 30-50 % Deckungsgrad der Vegetation charakterisiert. Vor allem im südwestlichen Bereich ist ein sehr dichter Erlenanflug, d.h. das Aufkommen junger Schwarz-Erlen (*Alnus glutinosa*) festzustellen. Bis zum Ende des Jahres hat sich dieser auf rund 60 % der gesamten Fläche etabliert, der Deckungsgrad der Art wird mit bis zu 70 %, z.T. auch 90 % geschätzt. Die Erlen sind inzwischen auf über einen Meter Höhe aufgewachsen und bilden damit den Aspekt großer Bereiche (vgl. Fotos 33/34).

Fotos 33/34: Blick von der Aussichtsplattform am 06. Oktober 2021. Der Erlenjungwuchs nimmt große Bereiche ein, ist sehr dicht und ist bereits über 1 Meter aufgewachsen (li). Die nördlichen Flächen sind eher schütter bewachsen, jedoch ebenfalls durch beginnenden Erlenjungwuchs charakterisiert (re) (06.10.2021)

- Bei Bedarf kann die Sichtachse zu den Quellbereichen des nördlichen Ufers (Ausblick für Besucher) von Gehölzen freigestellt werden (Rückschnitt der am Ufer und in der Fläche aufgewachsenen Weiden und Erlen).

- Da der Ausblick auf die Quellbereiche von der Aussichtsplattform aus ohne den o.g. regelmäßigen Rückschnitt der Gehölze vermutlich bereits mittelfristig nicht mehr optimal sein wird, könnte eine anderweitige Zuwegung (ggf. Zugang vom Norden her mit Blick auf die Quellen am unteren Hangfuß) eine Alternative bieten. Ein Betreten der Renaturierungsflächen selbst ist im Naturschutz- und FFH-Gebiet jedoch unbedingt zu vermeiden.

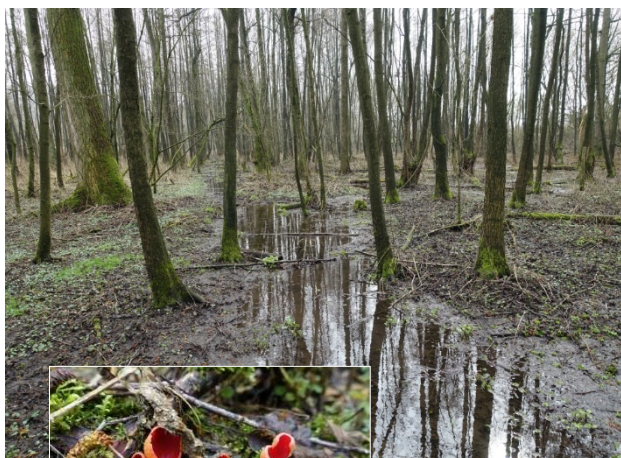
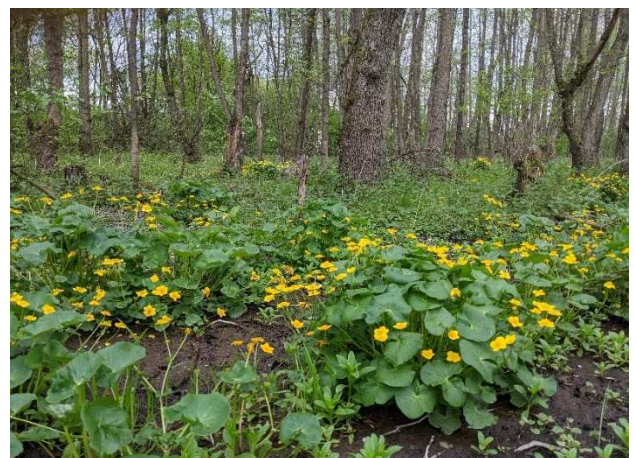
Fotos 35/36 (li u. re): Blick in den nahe gelegenen Erlen-Bruchwald im Südosten des neu gestalteten Berkelquellbereichs im März 2021 und zur Blütezeit der Sumpfdotterblume (*Caltha palustris*) Anfang Mai 2021.

Typische Begleitarten sind zu dieser Zeit Sharbockskraut (*Ranunculus ficaria*), Mädesüß (*Filipendula ulmaria*), Sumpf-Vergissmeinnicht (*Myosotis scorpioides*) und Brennnessel (*Urtica dioica*) (10.05.2021).

Foto 37 (kleines Bild): Im Winter 2021 zeigte sich an zahlreichen Stellen im Wald eine seltene Pilzart. Bei dem roten, sehr auffälligen Kelchbecherling handelt es sich um den Österreichischen Kelchbecherling (*Sarcoscypha austriaca*, von Pilzexperten mikroskopisch bestimmt).
